GÜNEŞ PANELİ YIKAMA MAKİNESİ SOLAR PANEL WASHING MACHINE

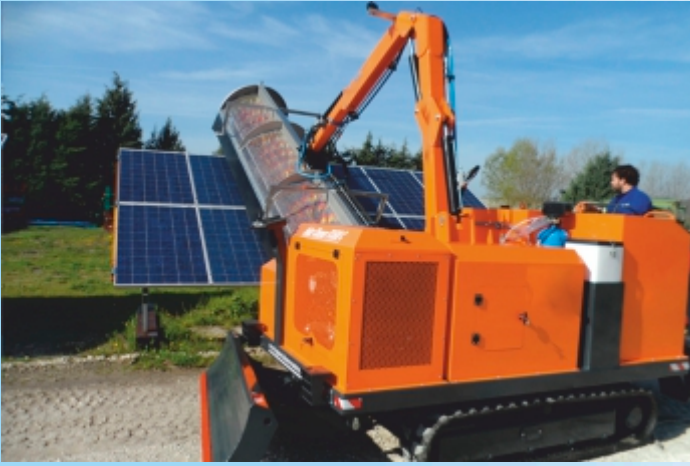
YIKAMA FOTOVOLTAİK GÜNEŞ PANELLERİ İÇİN TEMİZLEME MAKİNESİ OLARAK MİNİ İŞ MAKİNESİNİN ÖNÜNE MONTE EDİLMİŞTİR.

YIKAMA FOTOVOLTAİK GÜNEŞ PANELLERİNİ TEMİZLEMEK İÇİN 400 LT SU HAZNESİ VE ÖN KISIMDA BULUNAN 120 CM GENİŞLİĞİNDE BİR FIRÇA İLE YAN TELESKOPIK KOL KONTROL SİSTEMİ İLE KULLANILMAKTA DİR. FIRÇA KONTROLÜ KULLANICI TARAFINDAN KABİN İÇİNDEN ELEKTİRİKLİ KUMANDA SİSTEMİ İLE KOLAYLIKLA KULLANILABİLMEKTEDİR. HERHANGİBİ BİR KAZAYA SEBEBİYET VERMEMEK İÇİN FIRÇA VE PANEL ARASINDAKİ MESAFE İÇİN LAZER KONTROLÜ İLE SAĞLANMAKTA DİR..

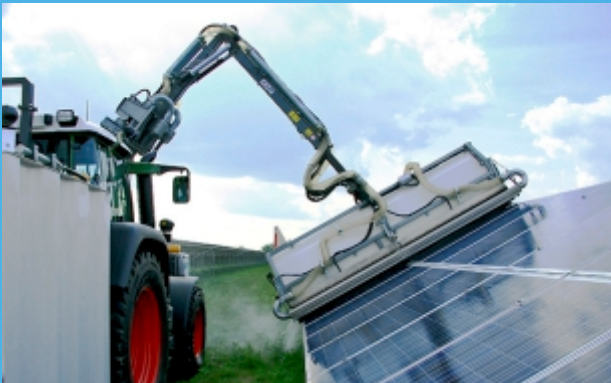
- ✓ PALETLİ YÜRÜYÜŞLÜ FOTOVOLTAİK GÜNEŞ PANELİ TEMİZLEME MAKİNESİ ORANSAL BİR BLOK TARAFINDAN HAREKETİNİ SAĞLANMAKTA DİR .
- ✓ ARKA KISIMDA BULUNAN 2000 LT SU HAZNESİ SAYESİNDE SU SİSTEMİ BİRİNCİL POMPA, KİREÇTAŞI VEYA DİĞER PARÇACIKLAR VE BİR SU KAZANI SUYU ARINDIRIR VE YUMUŞATMA SİSTEMİ OLUŞUR, HANGİ PANELLERİN TERMAL ŞOK RİSKİNİ ÖNLEMELERİNİ SIRA DAHA KAPSAMLI BİR TEMİZLİK SAĞLANMASI İÇİN SICAK SUYU ÇOKLU PÜSKÜRTME YÖNTEMLERİ İLE TEMİZLER. YÜKSEK BASINÇLI SİSTEMİNİN KULLANIMI İÇİN BİR YARDIMCI POMPA (30-40 BAR) ARASINDADIR.
- ✓ TRAKTÖR ÖNÜ GÜNEŞ PANELİ YIKAMA MAKİNESİ

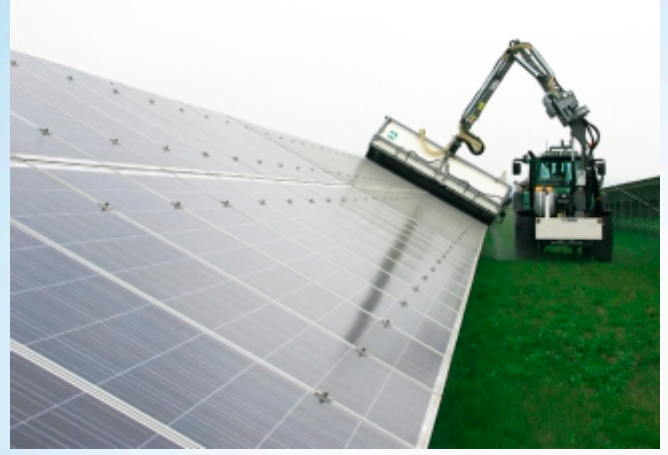
- ✓ GÜNEŞ PANELLERİN YÜZEYİ TEMİZLEMEK VE KOLAYCA BAKIMINI YAPABİLMEK İÇİN TASARLANMIŞTIR. FOTOVOLTAİK PANELLERİN TEMİZLİĞİ 4 M3 KAPASİTELİ VE HİDROLİK YIKAMA KOLUYLA SU VE BİYO-TEMİZLİK MADDESİ İÇİN TANK İLE ÖZEL OLARAK TASARLANMIŞTIR. KENDİNDEN TAHRİKLİ MAKİNE TARAFINDAN YAPILIR. YIKAMA KOLU YUMUŞATILMIŞ SU İLE DURULAMA İÇİN SU VE ORGANİK DETERJAN VE NOZUL KARIŞIMIN UYGULANMASI İÇİN BİR MEME OLUŞUR. FİİLİ TEMİZLEME FOTOVOLTAİK PANELLER ZARAR VERMEDEN MÜKEMMEL TEMİZLEMEK SAĞLAYAN DÖNER BİR FIRÇA İLE GERÇEKLEŞTİRİLİR. PANELLER, DAHA SONRA FIRÇA VE PANEL ARASINDA OPTİMUM AÇI VE MESAFİYİ İLGİLİ SENSÖR SAYESİNDE KURUTMA BARDAN ÇIKAN BASINÇLI HAVA KULLANILARAK KURUTULUR. TRAKTÖR ÇİM ARAZİ ÜZERİNDE KOLAY HAREKET ETMESİ İÇİN ÖZEL LASTİK İLE DONATILMIŞTIR.

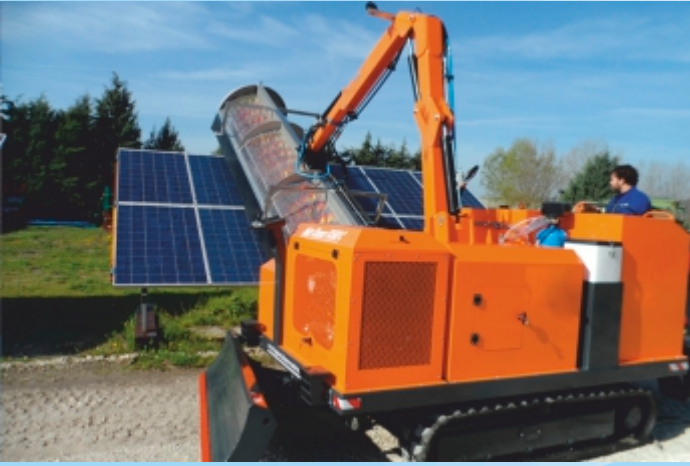
Washing is mounted in front of the sweeper as a mini-backhoe for photovoltaic solar panels.

Wash to clean the water tank and solar photovoltaic panels 400 LT is used as the control system telescopic arm with a brush in front of 120 cm wide. Brush control by the user through the electrical cabinet control system can be used with ease. Not to cause an accident for any of the distance between the brush and the control panel is provided with a laser..

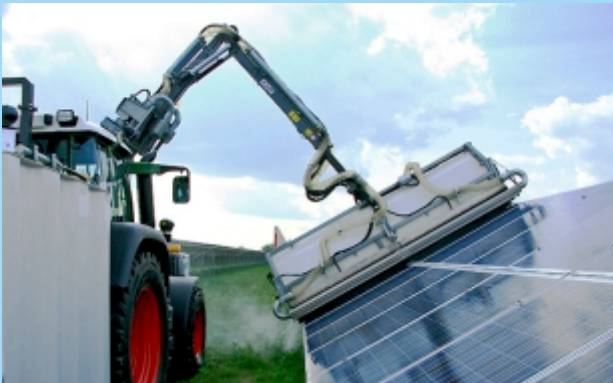
- ✓ Crawler walk Photovoltaic solar panel cleaning machine is provided by a proportional block the move.
- ✓ Rear With 2000 liters water tank in parts of the water system of the primary pump, limestone or other particles and purifies the water boiler and water softening system is made to avoid the risk of thermal shock which panel hot water to be provided as well as a more thorough cleaning cleans with multiple injection methods. an auxiliary pump system for the use of high-pressure (30-40 bar) between.
- ✓ Tractor Front Solar Panel Cleaning Machine

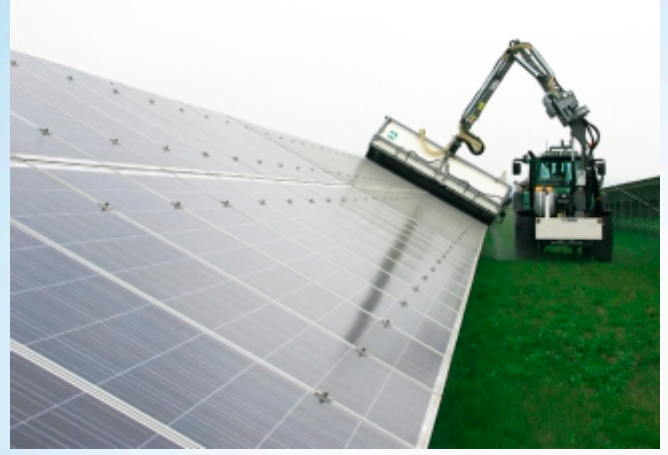
- ✓ To clean the surface of the solar panel and is designed to make maintenance easy. cleaning of photovoltaic panels with a capacity of 4 m3 and with a water tank and bio-cleaning agent has been specially designed hydraulic wash arms. It is made by the self-propelled machine. a nozzle for the application of water occurs and mixture of organic detergent and a rinse nozzle with wash arm softened water. The actual cleaning of photovoltaic panels is accomplished by providing a rotating brush to clean without damaging excellent. panels are then dried using the optimum angle between the brush and the panel and from the pressurized air exiting the dryer bar through the respective sensor. for to move easily over land lawn tractors are equipped with special tires.
